GyM
ANALISIS DE LA EXCAVACION Y MUROS PANTALLA DE LA OBRA SANTO TORIBIO
ENERO 2,008
EDIFICIO SANTO TORIBI

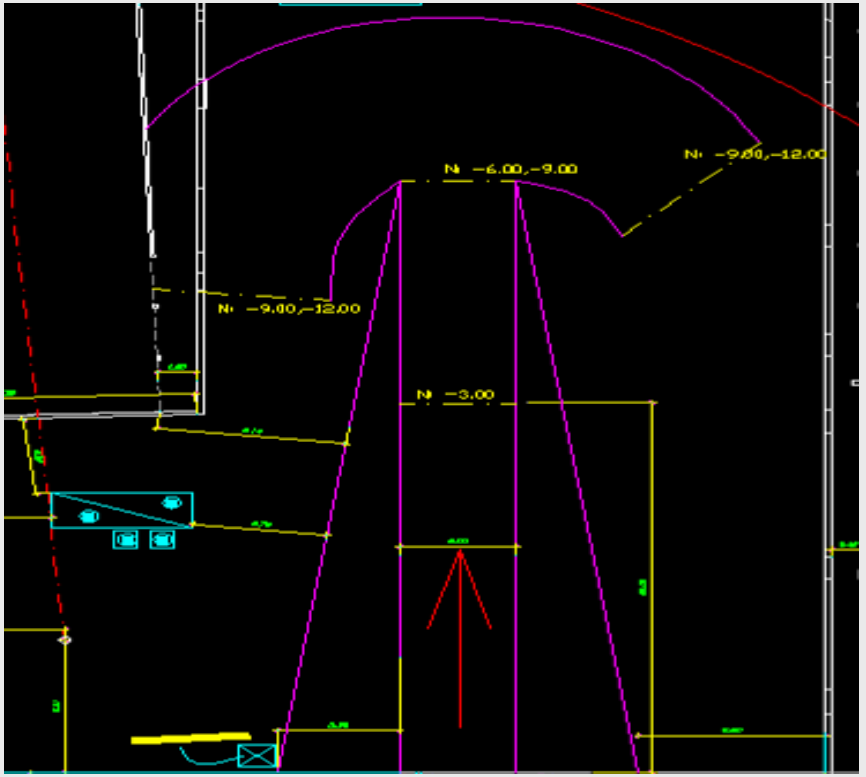
3.2 CARACTERISTICAS DE LA RAMPA DE ACCESO

Las dimensiones finales de la rampa fueron de 40m de largo, 15 m de ancho en la parte inferior y 6 m de ancho en la parte superior, con una pendiente del 18%.
Para llegar al nivel -9.00 se tuvo que complementar la rampa con un patio de maniobras el cual comprendía 02 rampas y una plataforma.

El desprendimiento del talud de la rampa hacía muy riesgoso el trabajo.

La rampa ocupaba parte de las zapatas de la cisterna lo que ocasiono un retrazo en la ejecución de esta partida.

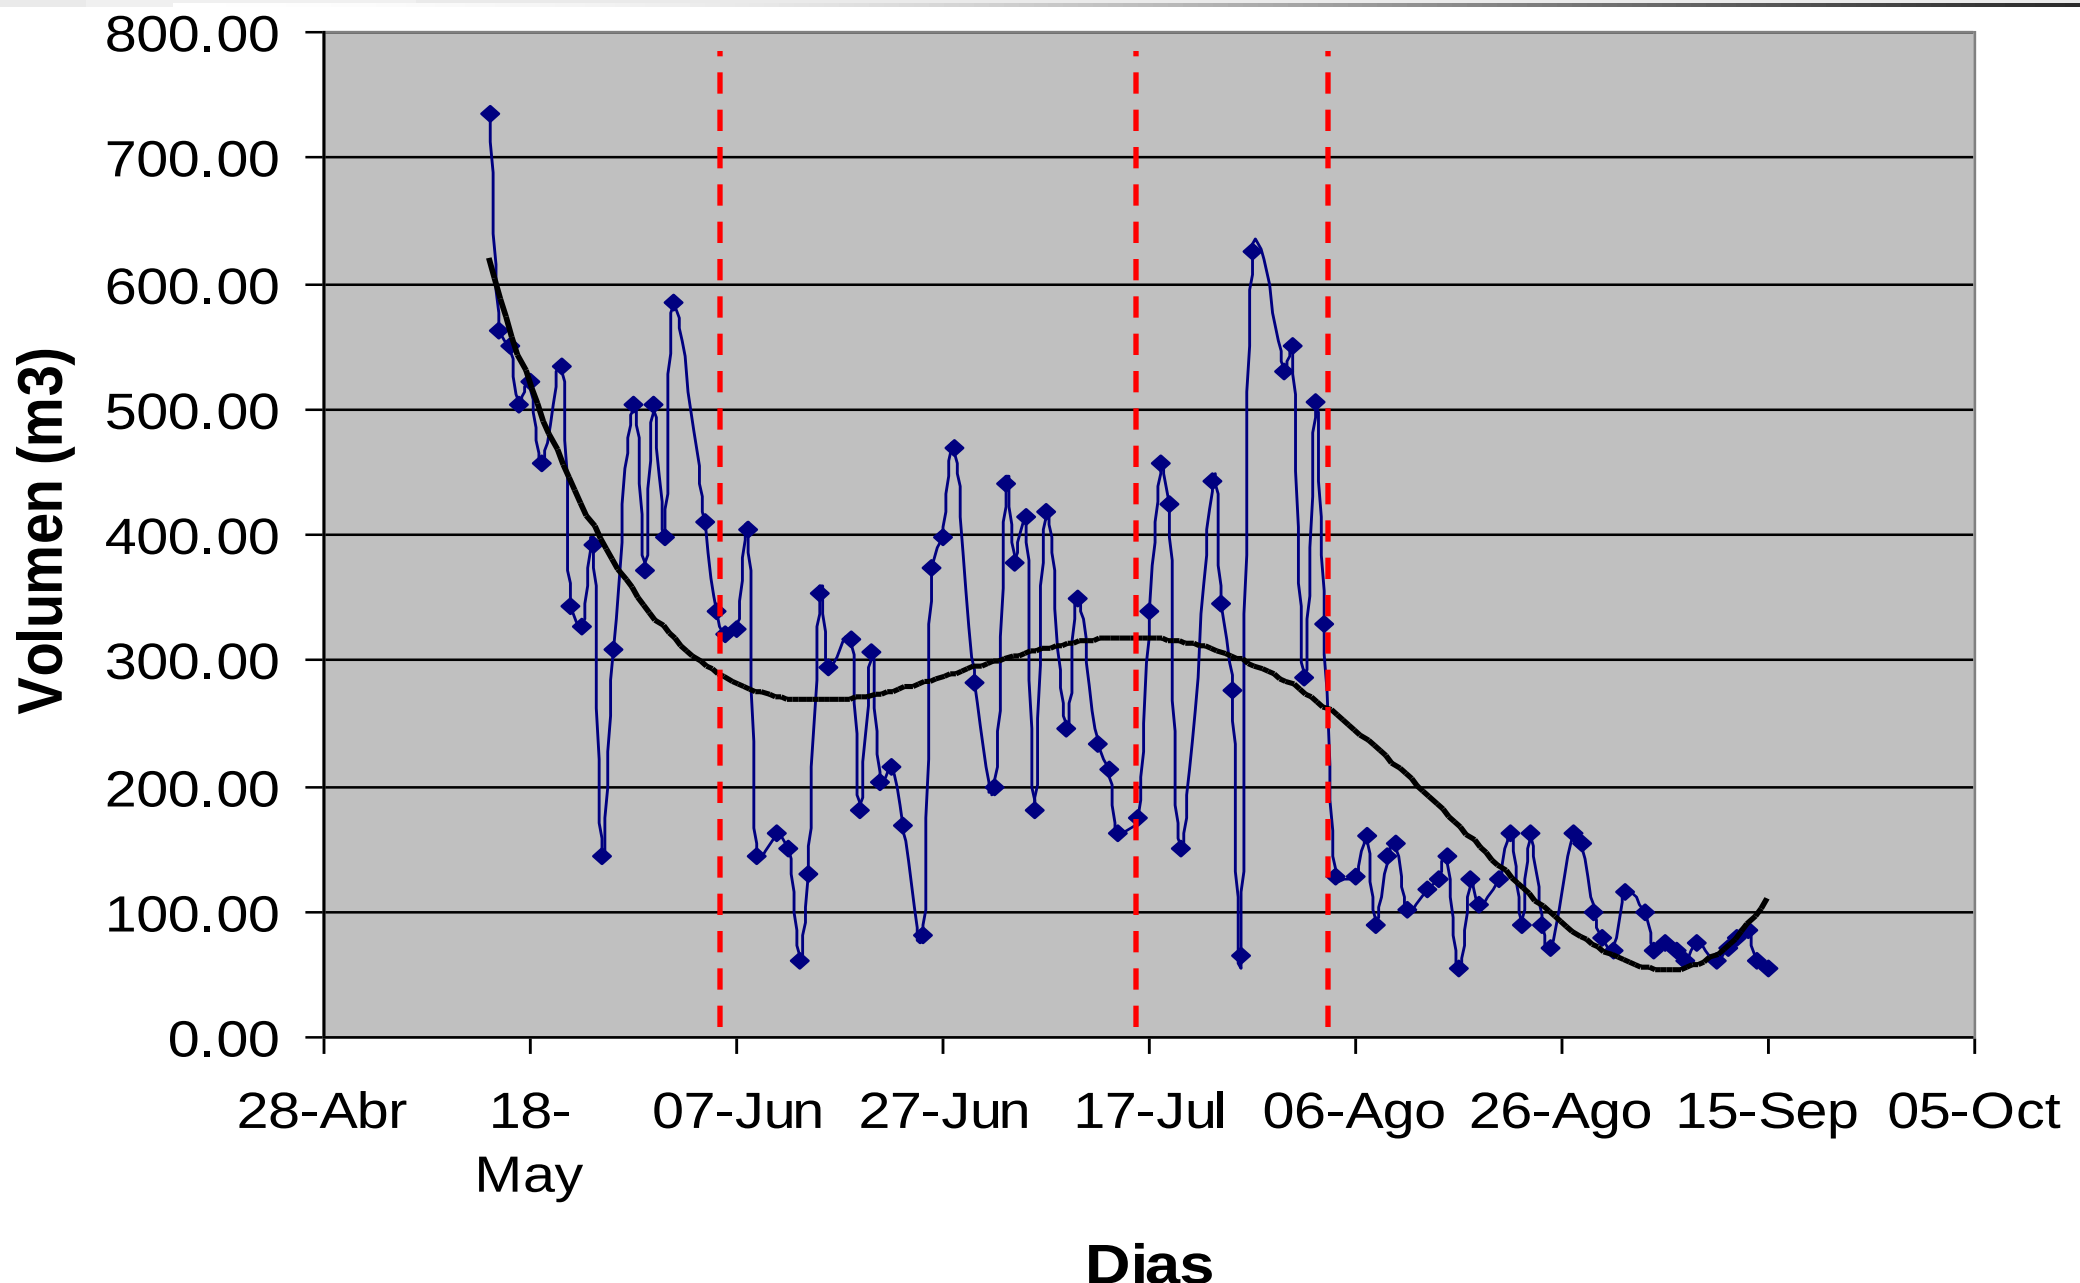
CUADRO DE AVANCE DIARIO DE EXCAVACION – SANTO TORIBIO

4.2 FACTORES QUE RETRAZARON LOS TRABAJOS DE EXCAVACION
